Posadzka samopoziomująca hali przemysłowej w Warszawie

Opis stanu istniejącego

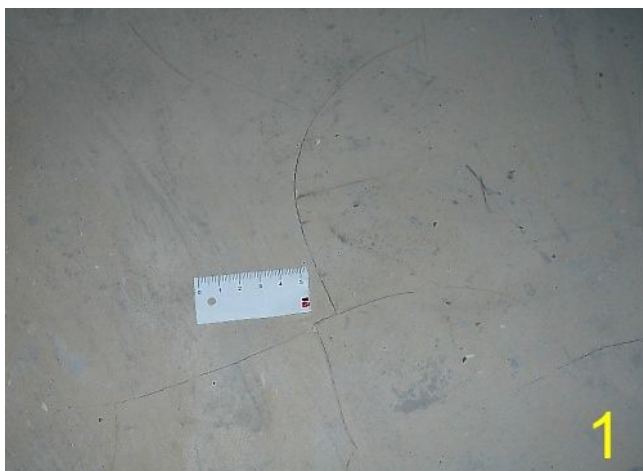
Jesienią 2005 r. istniejącą posadzkę w remontowanej hali produkcji lekkiej i magazynach o łącznej powierzchni ok. 700 m² wykonawca pokrył cementową masą samopoziomującą - z zamiarem pomalowania jej potem farbą epoksydową. W związku z tym, że po upływie 3 do 4 tygodni, na posadzce pojawiły się bardzo liczne pęknięcia (fot. 1) oraz wystąpiły powszechnie odspojenia masy (głuche miejsca przy

Nadmiar płynnych składników w górnej strefie grubości masy, prowadzi do zmniejszenia jej wytrzymałości na rozciąganie. Nadmiar ilości wody zwiększa też intensywność jej odparowania i silnie zwiększa ryzyko powstawania rys skurczowych - zanim materiał zdąży uzyskać parametry wytrzymałościowe zdolne do przeniesienia tych naprężeń. ¹⁾ Wszystkie stwierdzone podczas wizji lokalnej na obiekcie rysy i pęknięcia są pochodzenia skurczowego właśnie.

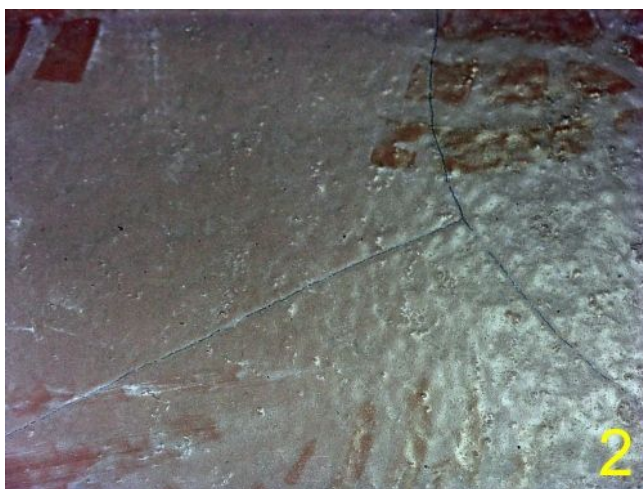
ostukiwaniu), wykonawca miesiąc później na większości powierzchni usunął masę samopoziomującą i wykonał klasyczną nawierzchnię betonową. W jednym jednak, pomieszczeniu nie zdemontowano nawierzchni (ze względu na brak miejsc głuchych), lecz pokryto ją farbą epoksydową (fot. 2), licząc na przykrycie spękań. Na placu obok hali magazynowej złożono resztki usuniętej nawierzchni (fot. 3). Wykonawca zareklamował produkt u producenta jako niepełnowartościowy. Temat trafił do mnie.

W pomieszczeniu, gdzie zastosowano malowanie nawierzchni farbą epoksydową, przyczepność masy do podłoża była poprawna (mimo istnienia spękań). Okazało się, że w tym pomieszczeniu podłożem był stary beton, a nie płytki klinkierowe. Wykonawca odstąpił od usuwania tej wylewki, bowiem nie odstawała ona od podło-

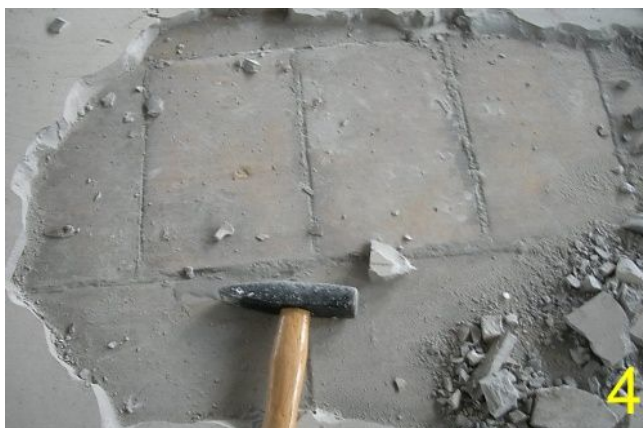
- W miejscach „głuchych” po skuciu masy, pokazało się podłożo z chemoodpornych płytek ceramicznych klejonych cementem (fot. 4).
- W różnych miejscach po skuciu masy pokazały się miejsca plam oleju (fot. 5).

Wykonane mycie ciśnieniowe nawierzchni (nawet przy zastosowanym ciśnieniu 120 bar i temperaturze 90 °C) nie zdało egzaminu i w takich warunkach nie może być uznane za „przygotowanie podłoża”. Podłoże nie zostało właściwie przygotowane, o czym świadczy obraz odspojonych kawałków wylewki samopoziomującej, tj: wszystkie odspojenia nastąpiły na styku masy z płytkami. Na odłamach widać, że masa samopoziomująca silnie przylega do zastosowanej masy wyrównawczej, ale nie do płytek klinkierowych. Brak przyczepności do płytek, jest bezpośrednią przyczyną odspojenia się wylewki z masy samopoziomującej.

Jak wynika z wywiadu, podłoże przed pracami miało liczne wyrwy, ubytki w płytkach klinkierowych oraz było silnie zaolejone i zanieczyszczone chemikaliami z wcześniej istniejącej tam galwanizerni. Należało zatem, płytki klinkierowe usunąć, aż do betonu o wytrzymałości na ściskanie odpowiadającej spodziewanym obciążeniom lub całkowicie zdemontować wszystkie warstwy i wykonać nowe - zgodnie z projektem technicznym posadzki. Projektu jednak nie było!

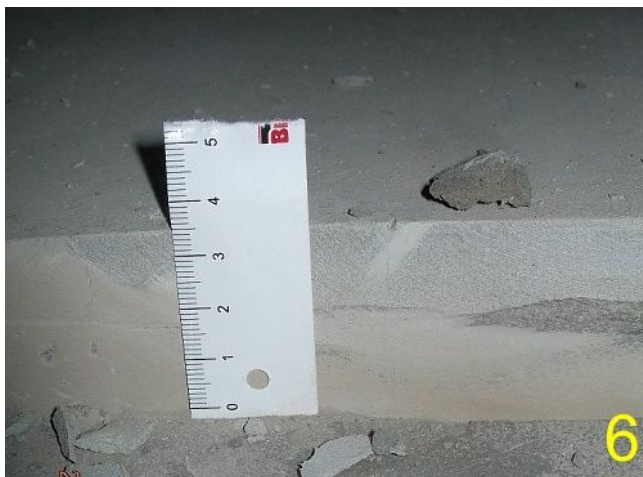
Test wykonałem w grudniu 2005 r. w postaci dwóch powierzchni kontrolnych o wymiarach 130 x 90 cm każda. Na jednej wylałem masę o grubości warstwy 9 mm, a na drugiej o grubości 20 mm. Przed zastosowaniem masy samopoziomującej, powierzchnie kontrolne gruntowałem na 2 godziny przed wylewaniem masy. Podczas wylewania

oraz przez kolejne 4 tygodnie temperatura podłoża i otoczenia próbek wynosiła +14 do +16 °C i była porównywalna z tymi, jakie były podczas robót na hali przemysłowej. Celem tego testu było sprawdzenie zachowania się reklamowanego produktu przy grubości wylewki dopuszczanej przez producenta (2-10 mm) oraz grubości zastosowanej na obiekcie przez wykonawcę, tj. od 15 do 25 mm (fot. 6).

- Obie próbki poddawano cotygodniowej kontroli.
- Po pierwszym tygodniu, na obu próbkach nie stwierdzono żadnych odchyień od normy.
- Po dwóch tygodniach, na obu próbkach nie stwierdzono żadnych odchyień od normy.
- Po trzech tygodniach, na próbce o grubości 9 mm nie stwierdzono żadnych odchyień od normy, zaś na próbce grubości 20 mm stwierdzono jedno pęknięcie o rozwartości ok. 0,1 mm.
- Po czterech tygodniach, na próbce o grubości 9 mm nie stwierdzono żadnych odchyień od normy, zaś na próbce grubości 20 mm stwierdzono kolejne pęknięcie o rozwartości ok. 0,4 mm. Poprzednia rysa zwiększyła rozwartość 9-krotnie do ok. 0,9 mm.

Wykonane badania porównawcze wykazały, iż stosowanie tej masy samopoziomującej w grubości powyżej 10 mm jest zabronione - o czym przestrzega producent w Karcie Technicznej wyrobu oraz w instrukcji polskiej zawartej na opakowaniu produktu - na workach.
