Dom na skraju Puszczy Białowieskiej

Konstrukcja budynku

Stan techniczny domu

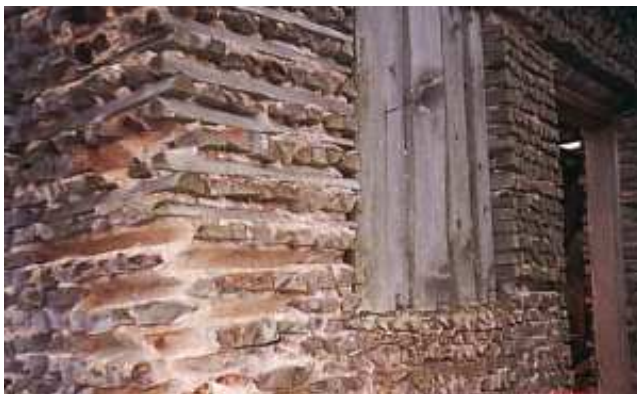
Budynek zbudowany został jako parterowy z poddaszem nieużytkowym, bez podpiwniczenia. Do czasu mojej wizyty był bez przerwy zamieszkiwany. Zbudowany został w niezwykle rzadko występującej konstrukcji - nie popartej projektem, ale ze swoistą sztuką budowlaną.

Wykonany został w technologii najtańszej z możliwych jak na czasy powojenne - aż do granic możliwości.

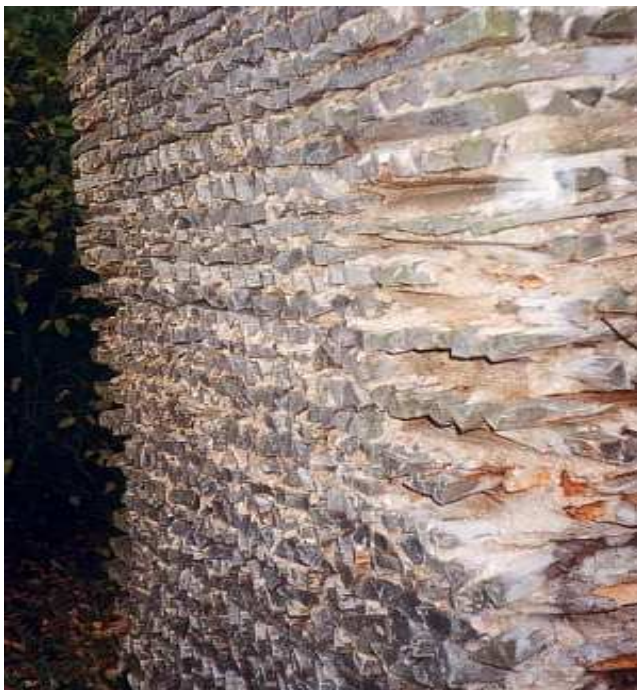
Istota budowy ścian parteru oparta jest na przekładaniu warstwami rąbanych dranek z drewna liściastego (brzoza, jesion i klon) oraz zaprawy wapienno-piaskowej. Grubość tych dranek waha się w granicach 5-7 cm, zaś długość ich (nadająca jednocześnie grubość ścian) wynosi ok. 40 cm. W układzie poszczególnych warstw nie stosowano żadnych dodatkowych wzmocnień ani usztywnień. Zwartość ścian uzyskiwano poprzez zasypywanie zaprawą szczelin i wolnych przestrzeni powstałych pomiędzy drankami. W narożach budynku oraz w ościeżach otworów okiennych i drzwiowych dranki układano naprzemiennie pod kątem prostym, w każdej warstwie - celem uzyskania odpowiedniego usztywnienia.

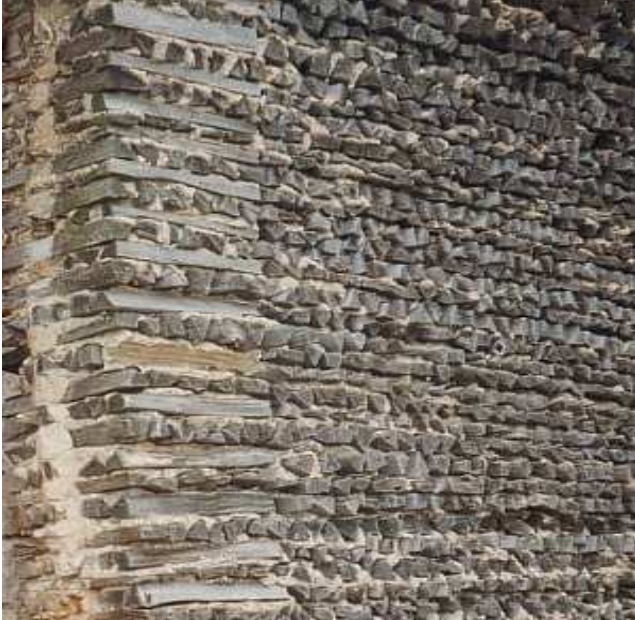
Nadproża stanowiły drewniane półokrągłe belki wyciosane z pni o średnicy ok. 20 cm. Nad belkami układano dranki w ten sam sposób jak w pozostałych miejscach ścian. Charakterystyczne jest, że belki układano wypukłością ku dołowi, co zapewniało stabilne ułożenie dranek leżących bezpośrednio nad oknami i drzwiami. W tej konstrukcji wykonano tylko ściany zewnętrzne. Ściany wewnętrzne wykonano z cegły pełnej na zaprawie cementowo-wapiennej. Budowniczy w ten sposób

chciał zapewnić sztywność całej konstrukcji domu. W związku z tym, że ściany wewnętrzne nie były powiązane ze ścianami zewnętrznymi (jedynie stykały się z zewnętrznymi), uzyskano sztywność tylko przyporową.

Wszystkie ściany zewnętrzne zostały pokryte tynkiem wapienno-piaskowym grubości 1,5 - 2,0 cm zarówno od zewnątrz, jak i od wewnątrz. Ściany wewnętrzne także. Pod oknami od zewnątrz zamontowano płaskie parapety betonowe. Całość konstrukcji ścian spoczywa na fundamencie

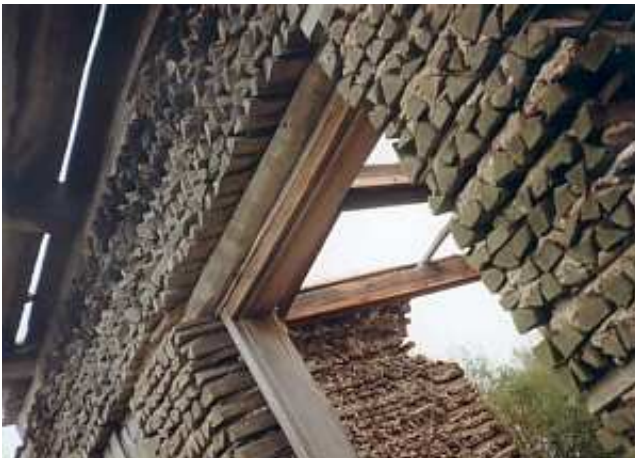
Strop nad parterem wykonany jest na belkach drewnianych w kształcie krawędziaków prosto z tartaku, rozmieszczonych co ok. 1,5 m i pokrytych deskami. Ocieplenie stropu nad parterem stanowi warstwa słomy i trzciny. Ściany poddasza wykonane są ze słupków drewnianych pokryte gontem drewnianym. Dach domu dwuspadowy pokryty został płytami falistymi azbestowo-cementowymi. Komin wymurowano z cegły ceramicznej pełnej. Żadne z widocznych elementów drewnianych (wewnątrz i zewnątrz domu nie noszą śladów impregnacji).

pokrytych deskami. W szczytach występują okapniki dwuspadowy pokryty został płytami falistymi azbestowo-
