Posadzka samopoziomująca hali przemysłowej w Warszawie

Opis stanu istniejącego

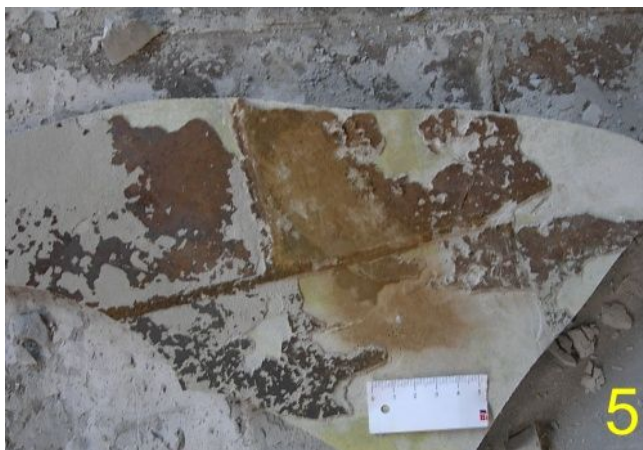
Na pobranych odłamkach zdemontowanej masy samopoziomującej wykonałem test twardości stalowym rysikiem grubości końcówki 0,5 mm. Okazało się, że masa ta jest bardzo łatwa do zarysowania przy niewielkiej nawet sile nacisku - co odpowiada niemal twardości kredy. Świadczy to o zbyt niskich parametrach wytrzymałościowych masy po wylaniu.

Pokryta kroplą wody z meniskiem wypukłym, próbka masy wchłonęła całą wodę po czasie 2,5 minuty, co potwierdza powyższe stwierdzenie.
