Dom na skraju Puszczy Białowieskiej

Konstrukcja budynku

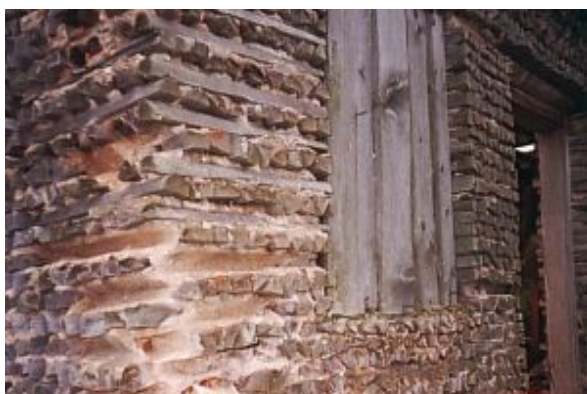
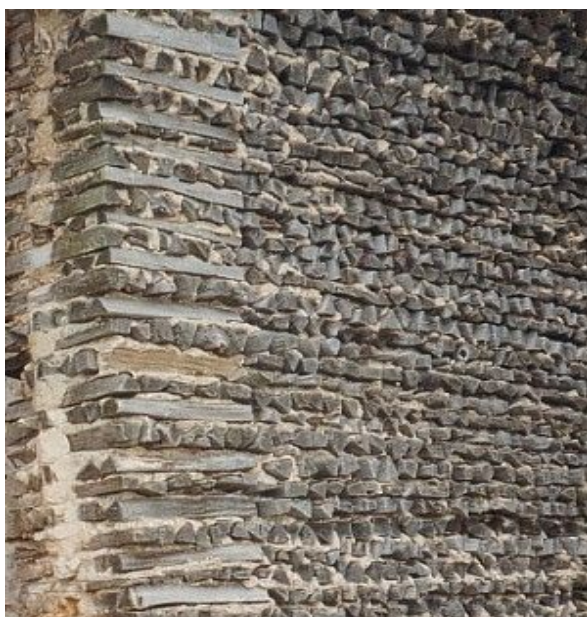
Istota budowy ścian parteru oparta jest na przekładaniu warstwami rąbanych dranek z drewna liściastego (brzoza, jesion i klon) oraz zaprawy wapienno-piaskowej. Grubość dranek waha się w granicach

5-7 cm, zaś ich długość (nadająca jednocześnie grubość ścian) wynosi ok. 40 cm. W układzie poszczególnych warstw nie stosowano żadnych dodatkowych wzmocnień ani usztywnień. Zwartość ścian uzyskiwano poprzez zasypywanie zaprawą szczelin i wolnych przestrzeni pomiędzy drankami. W narożach budynku oraz w ościeżach otworów okiennych i drzwiowych dranki układano naprzemianlegle pod kątem prostym, w każdej warstwie - celem uzyskania odpowiedniego usztywnienia.

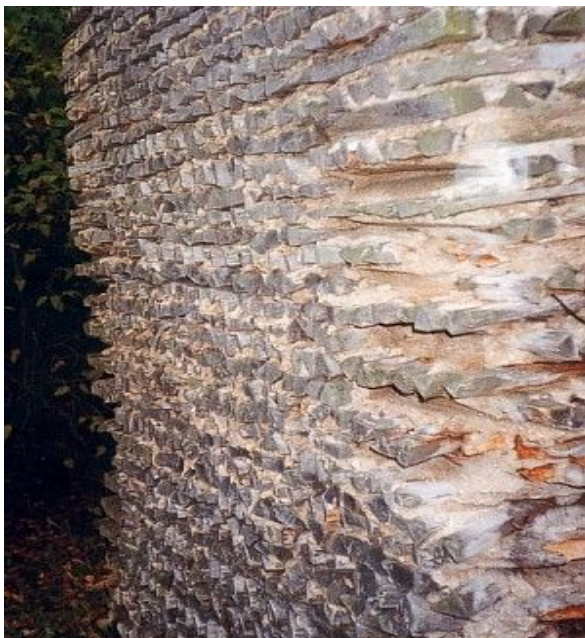
Nadproża okien i drzwi stanowiły drewniane półokrągłe belki wyciosane z pni o średnicy ok. 20 cm. Nad belkami układano dranki w ten sam spo-

sób jak w pozostałych miejscach ścian. Charakterystyczne jest, że belki układano wypukłością ku dołowi, co zapewniało stabilne ułożenie dranek leżących bezpośrednio nad oknami i drzwiami. W tej konstrukcji wykonano tylko ściany zewnętrzne. Ściany wewnętrzne wykonano z cegły pełnej na zaprawie cementowo-wapiennej. Budowniczy tym sposobem zapewnił sztywność całej konstrukcji domu. W związku z tym, że ściany wewnętrzne nie były powiązane ze ścianami zewnętrznymi (jedynie stykały się z zewnętrznymi), uzyskano sztywność tylko przyporową.

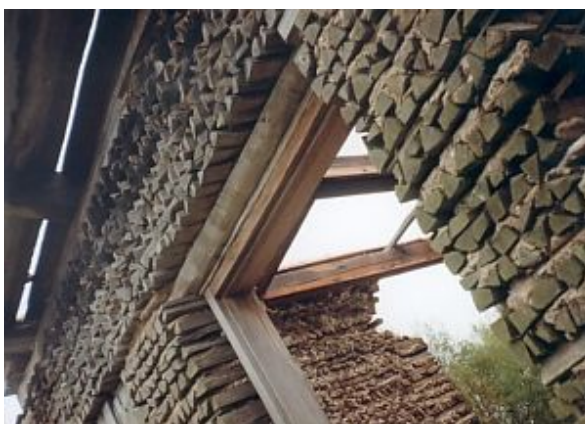
Strop nad parterem stanowią belki drewniane w kształcie krawędziaków - nie strugane (prosto z tartaku), rozmieszczone co ok. 1,5 m i pokryte deskami. Ocieplenie tego stropu stanowi warstwa słomy i trzciny leżąca między belkami. Ściany poddasza stanowią słupki drewniane obite deskami. W szczytach występują okapniki pokryte gontem drewnianym. Dach domu dwuspadowy w postaci krokwi ciosanych z nabitymi łątami i pokryciem płytami falistymi

azbestowo-cementowymi. Komin wymurowano z cegły ceramicznej pełnej. Żadne z widocznych elementów drewnianych (wewnątrz i zewnątrz domu nie noszą śladów impregnacji).
